القاهرة التاريخية
HISTORIC CAIRO

مشروع ترميم
قصر محمد علي باشا

قصر محمد علي باشا

٢٠٠٥

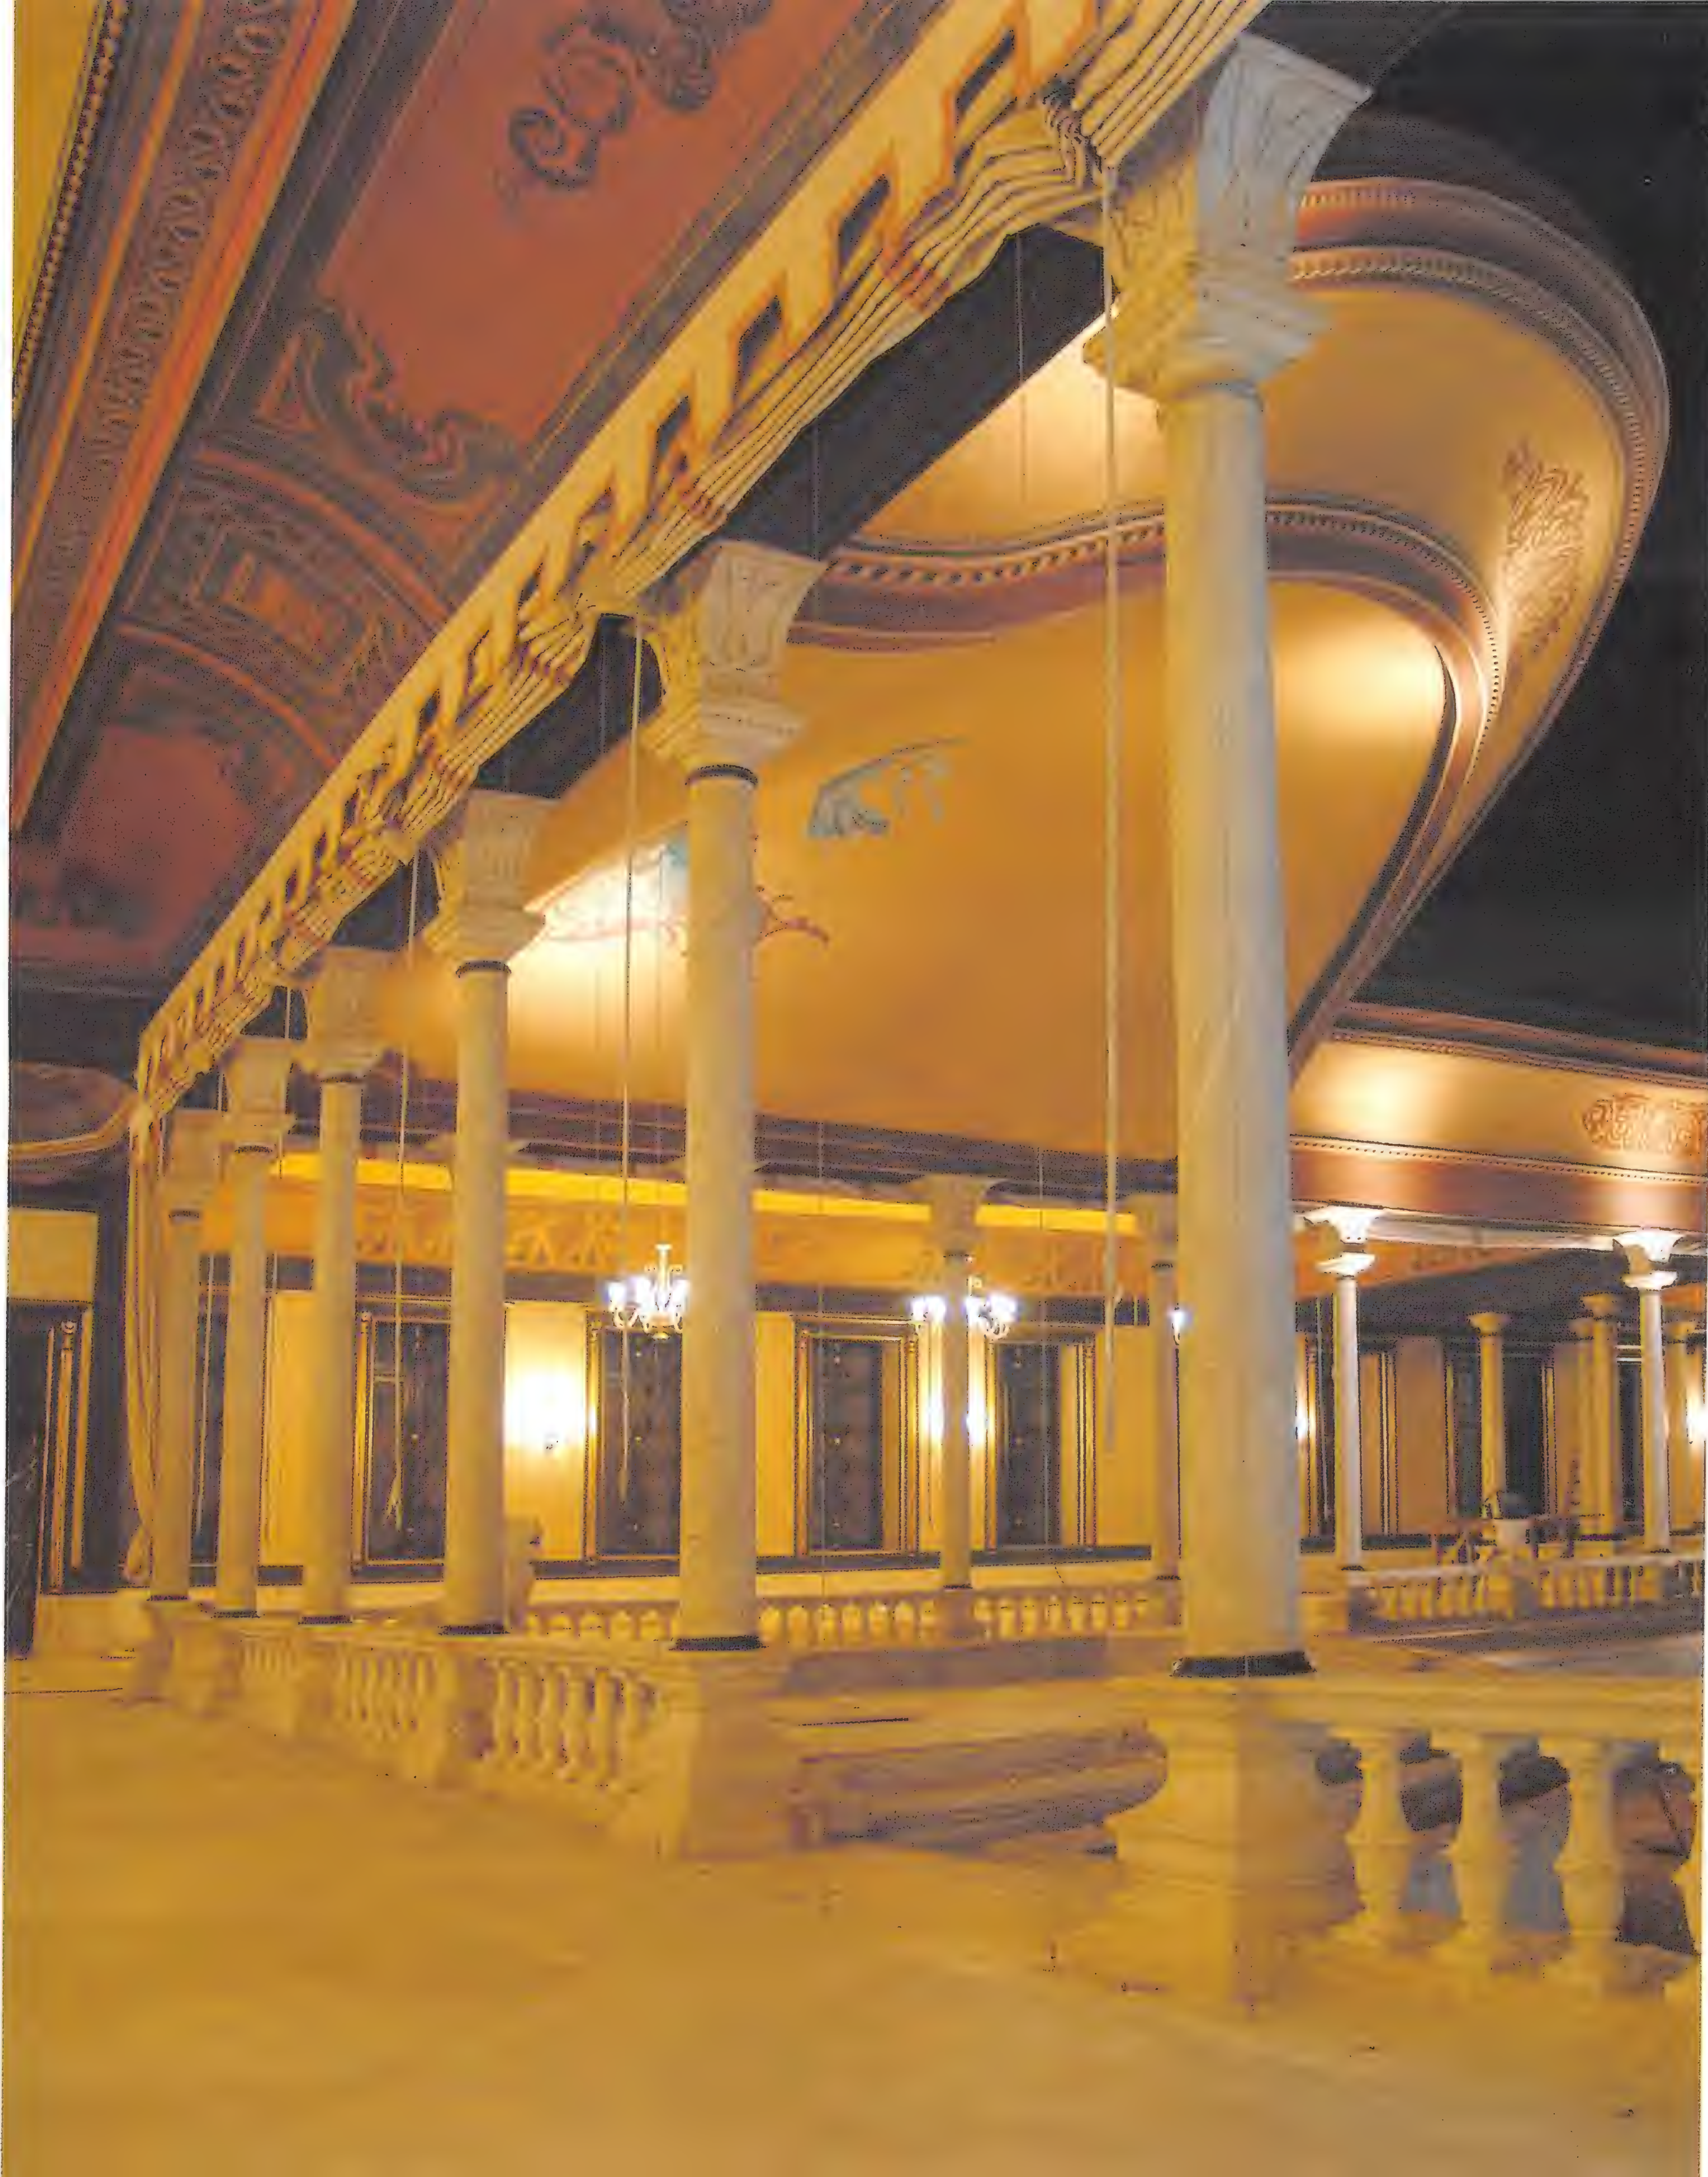
تم كشف القبو المنهار بيدروم كشك الجبلية والذي كان السبب الرئيسي في شروخ المبنى والتي تم تزييرها باستخدام قطاعات خشبية وإعادة بناء الجزء المنهار من القبو واصلاحه وترميم الحوائط وحقنها بمون متوافقة مع المون الصلية كما تم ترميم الأبواب والشبابيك وعمل طبقات العزل اللازمة له وترميم المصاطب وكذلك عزلها .

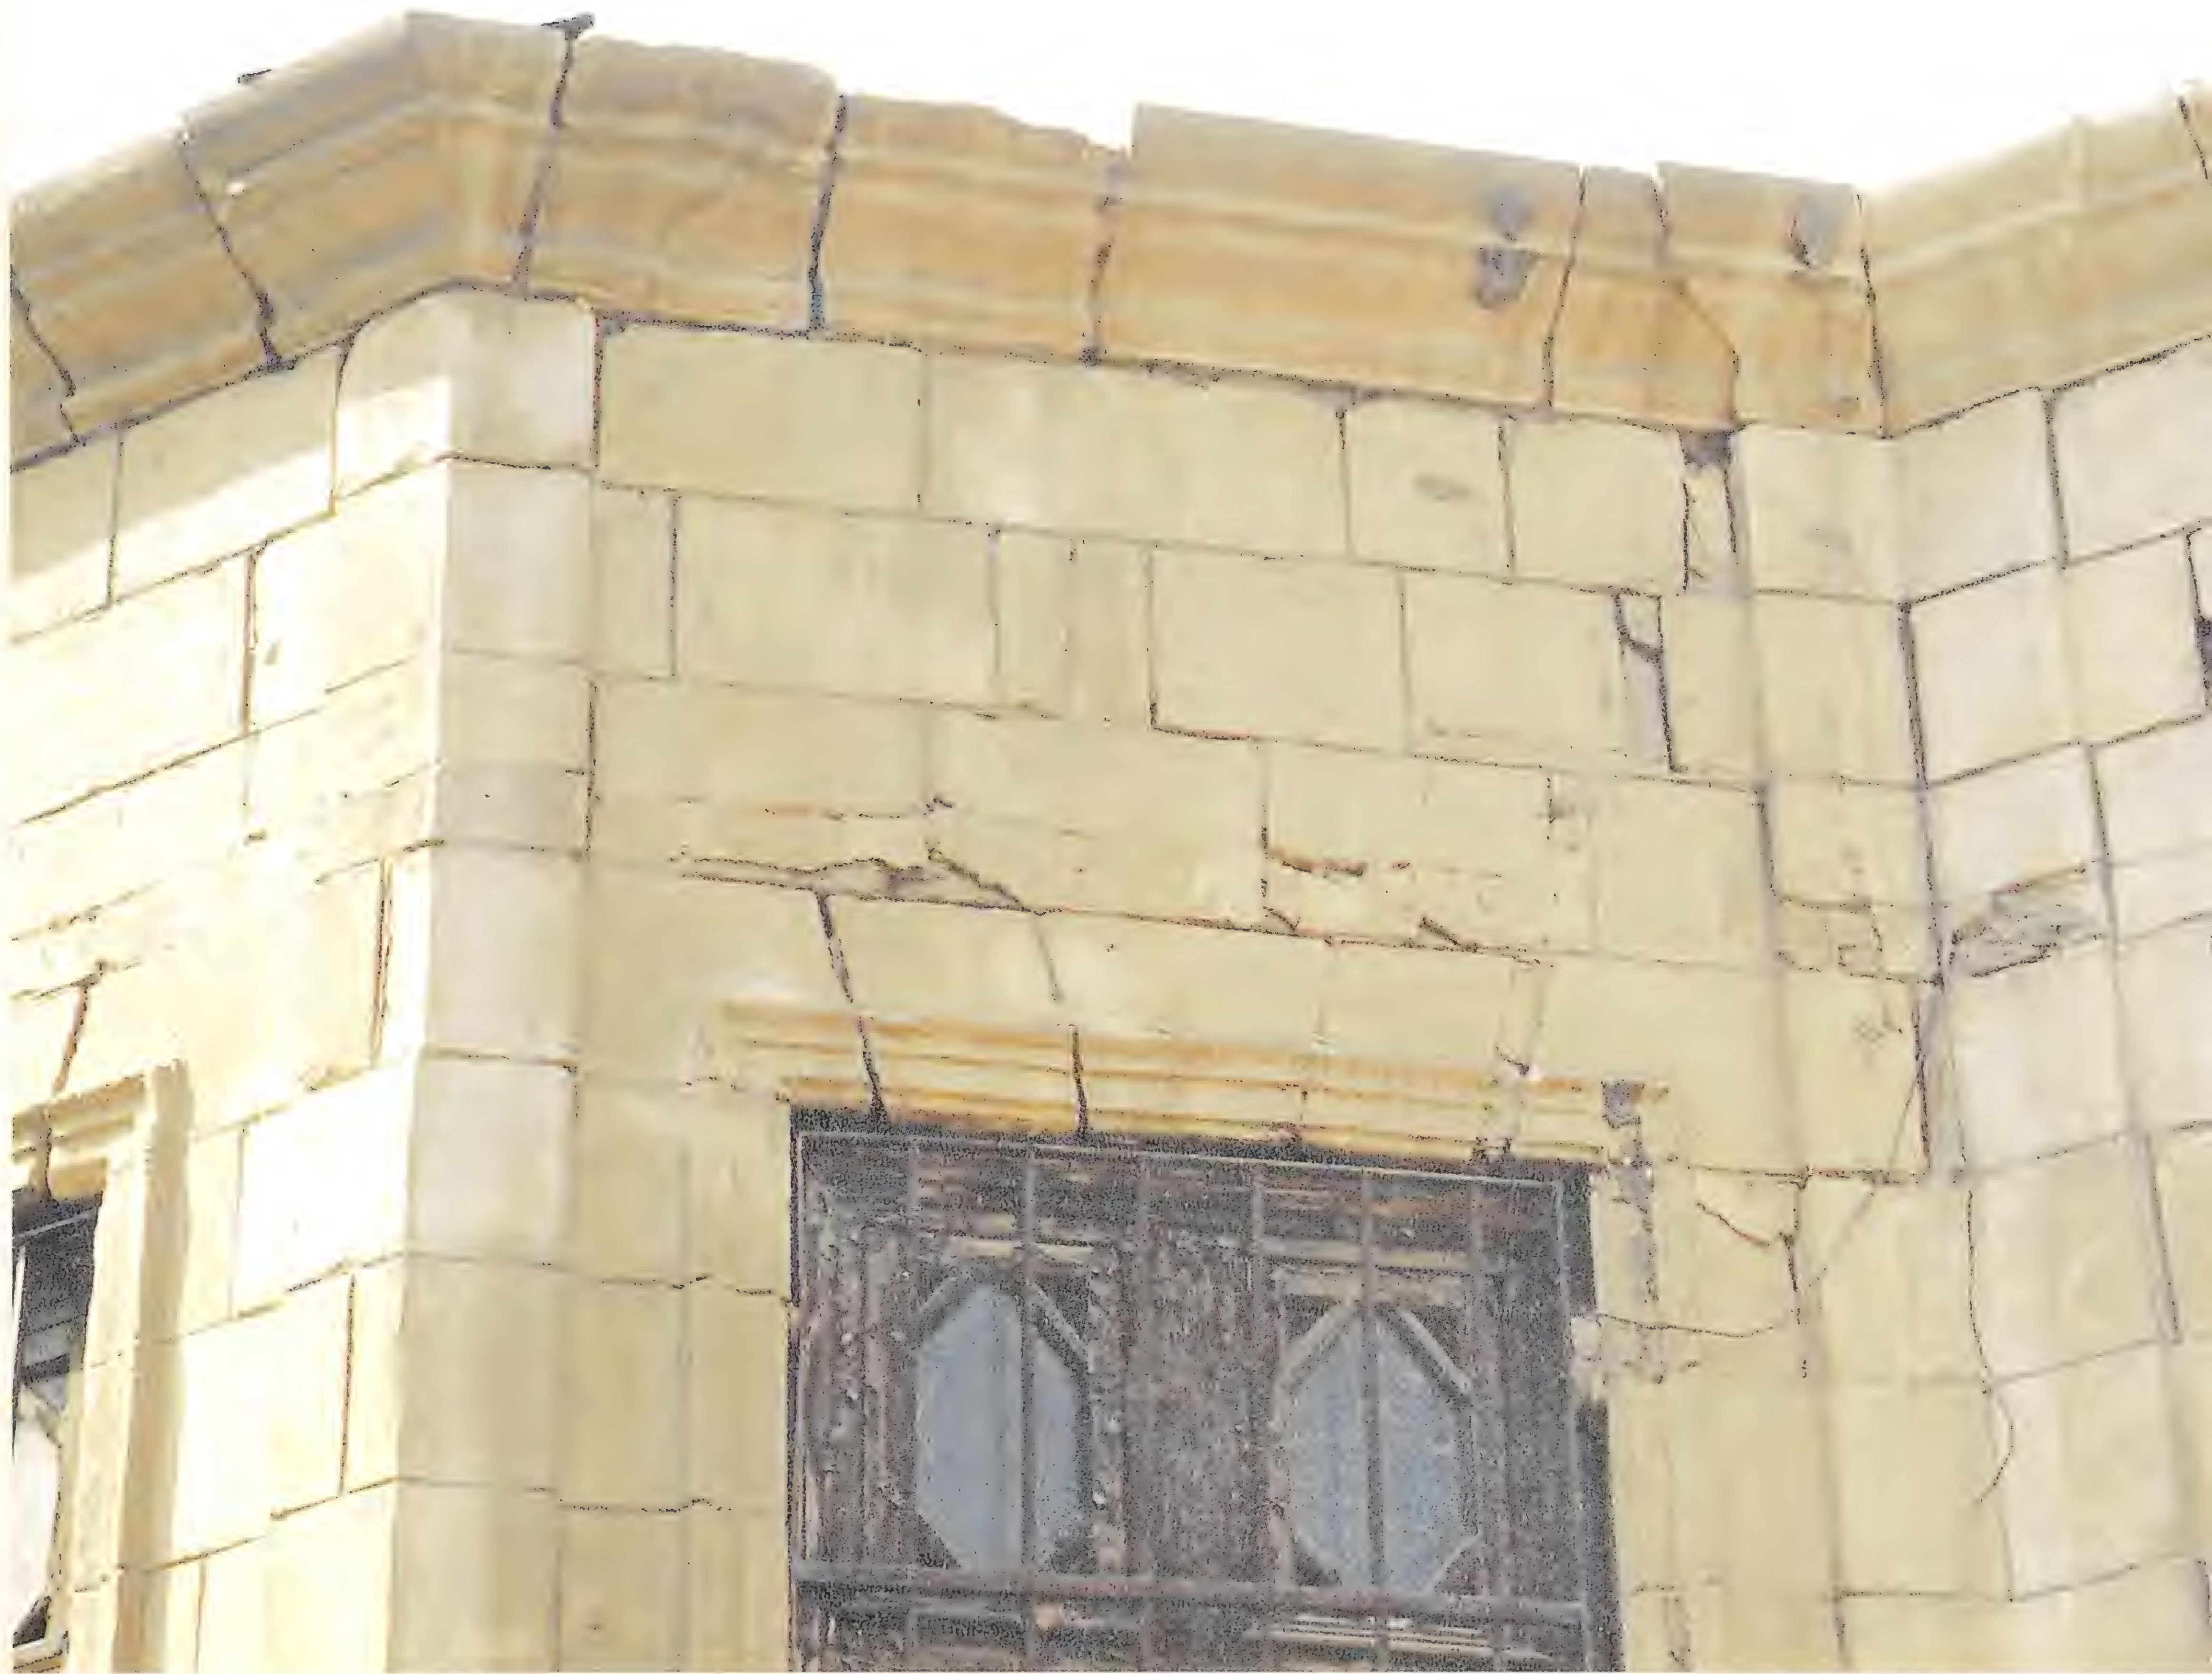
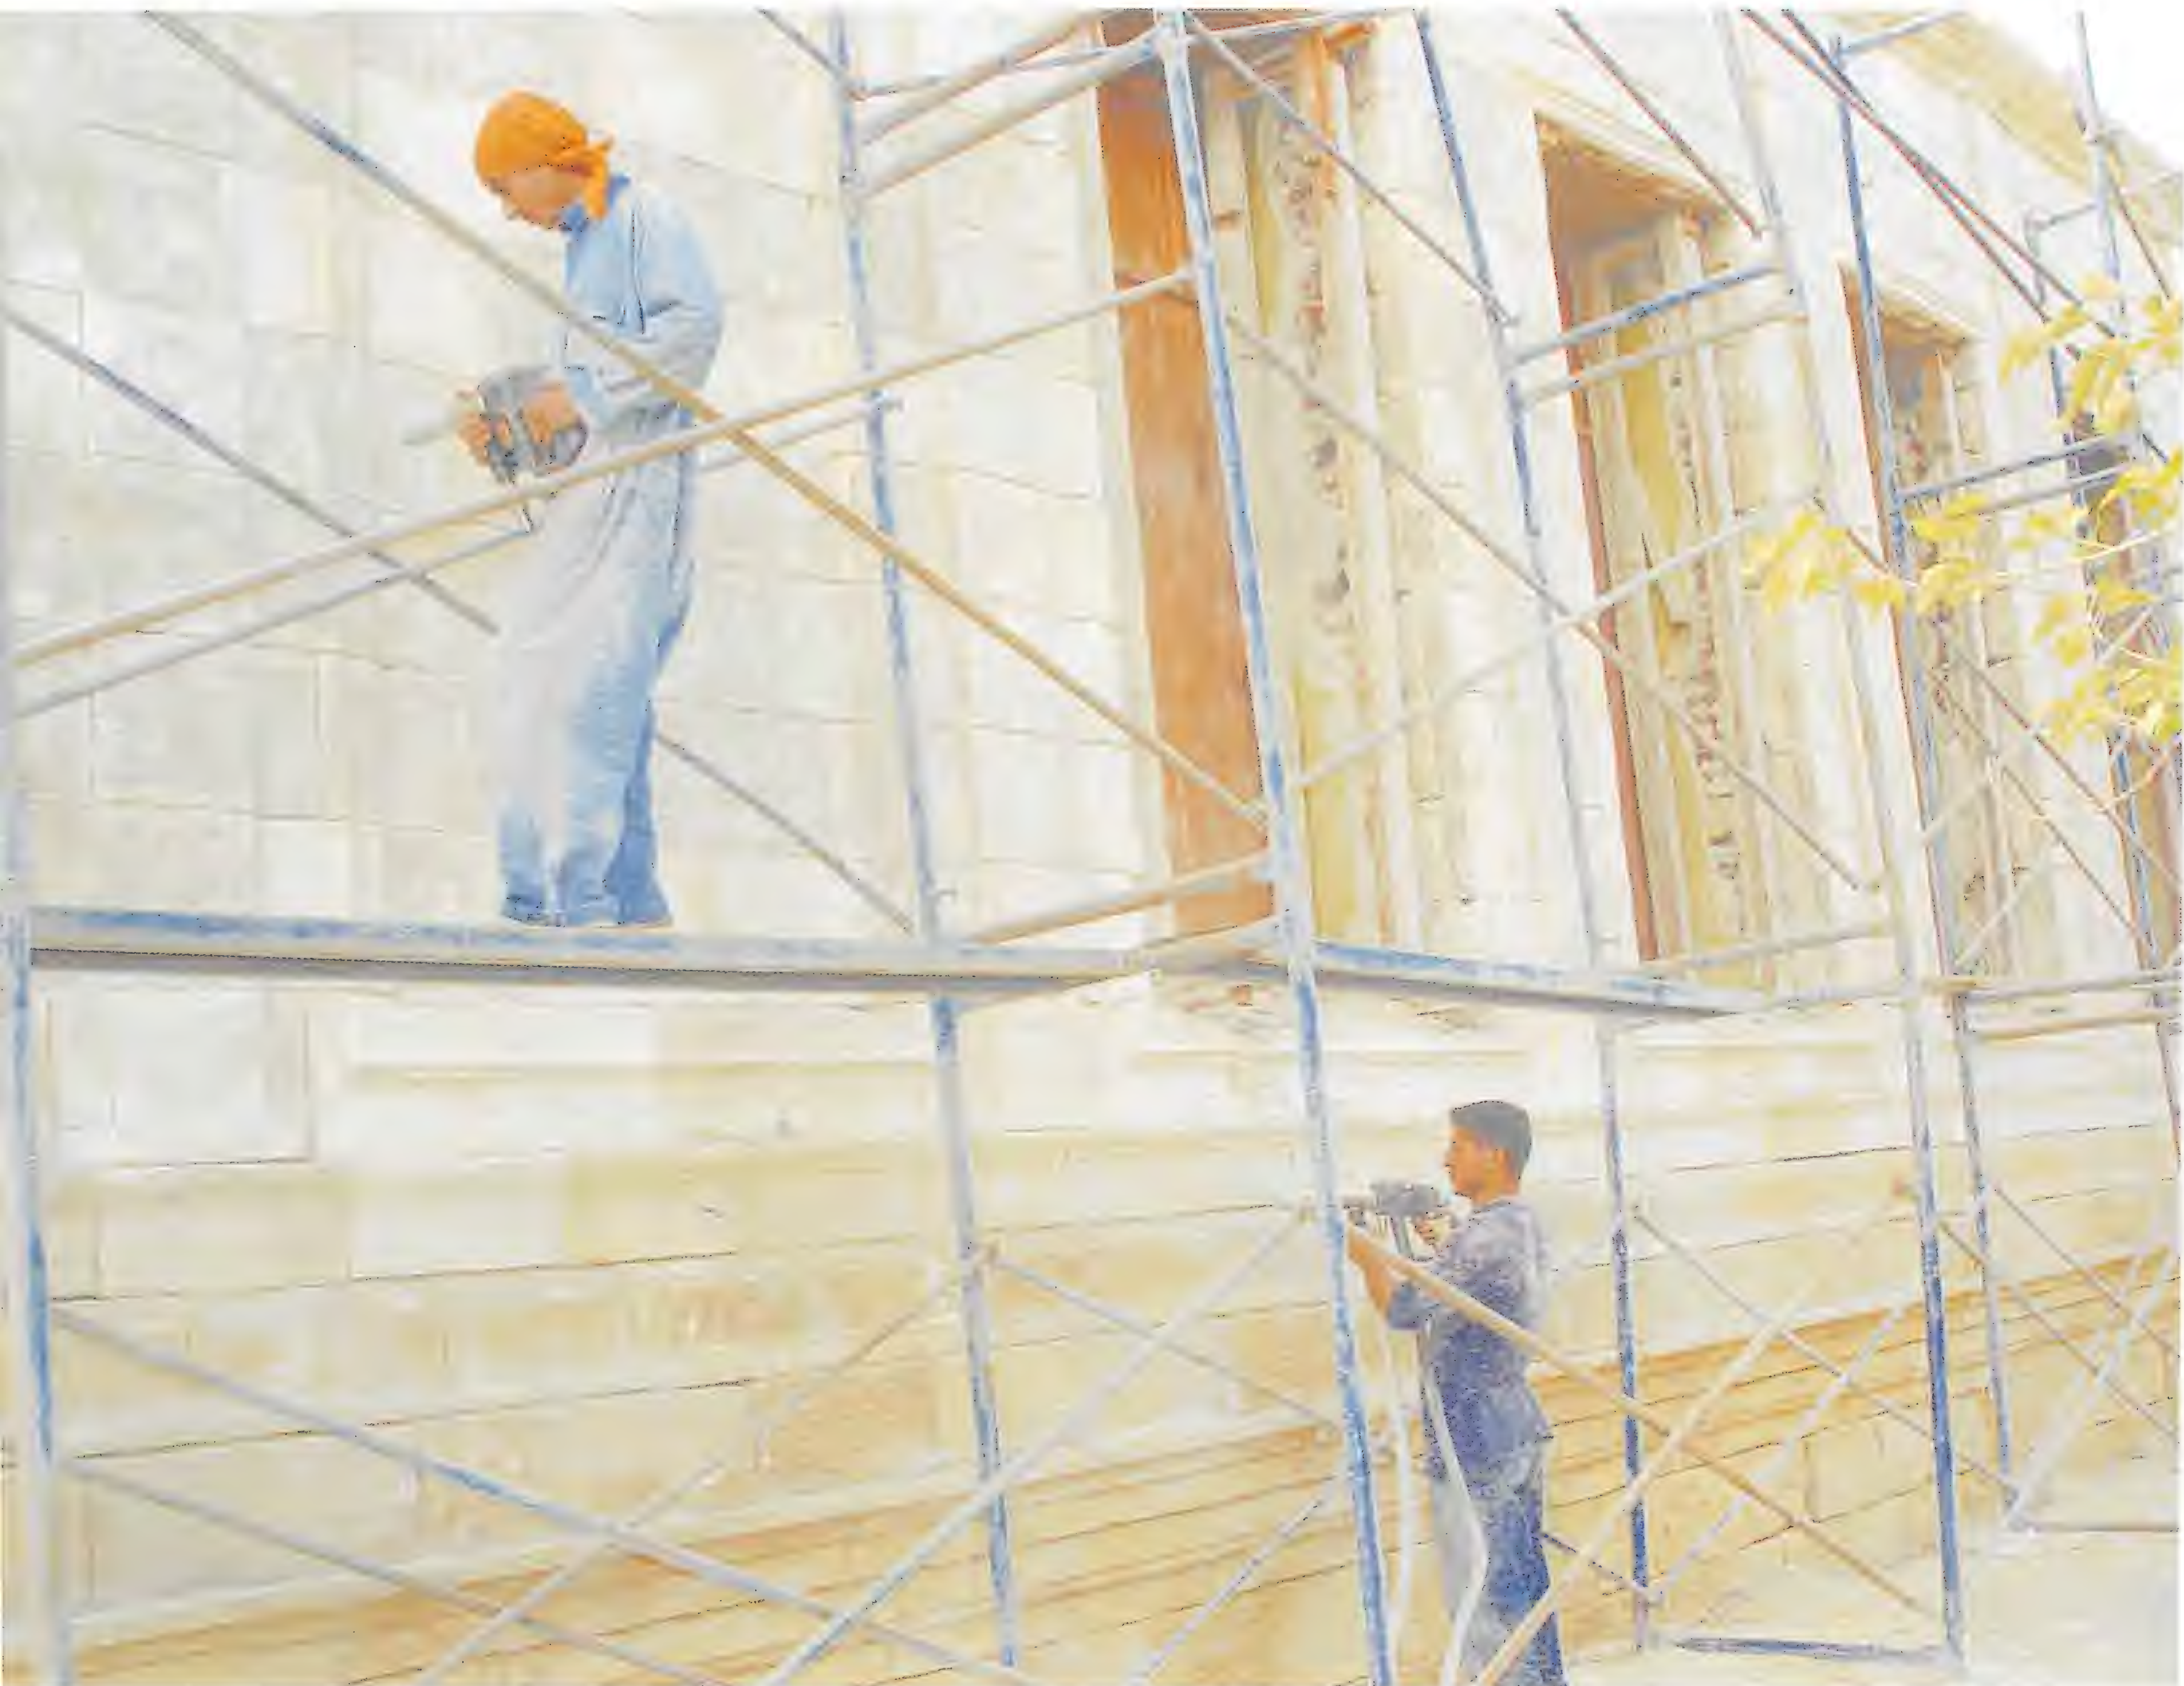
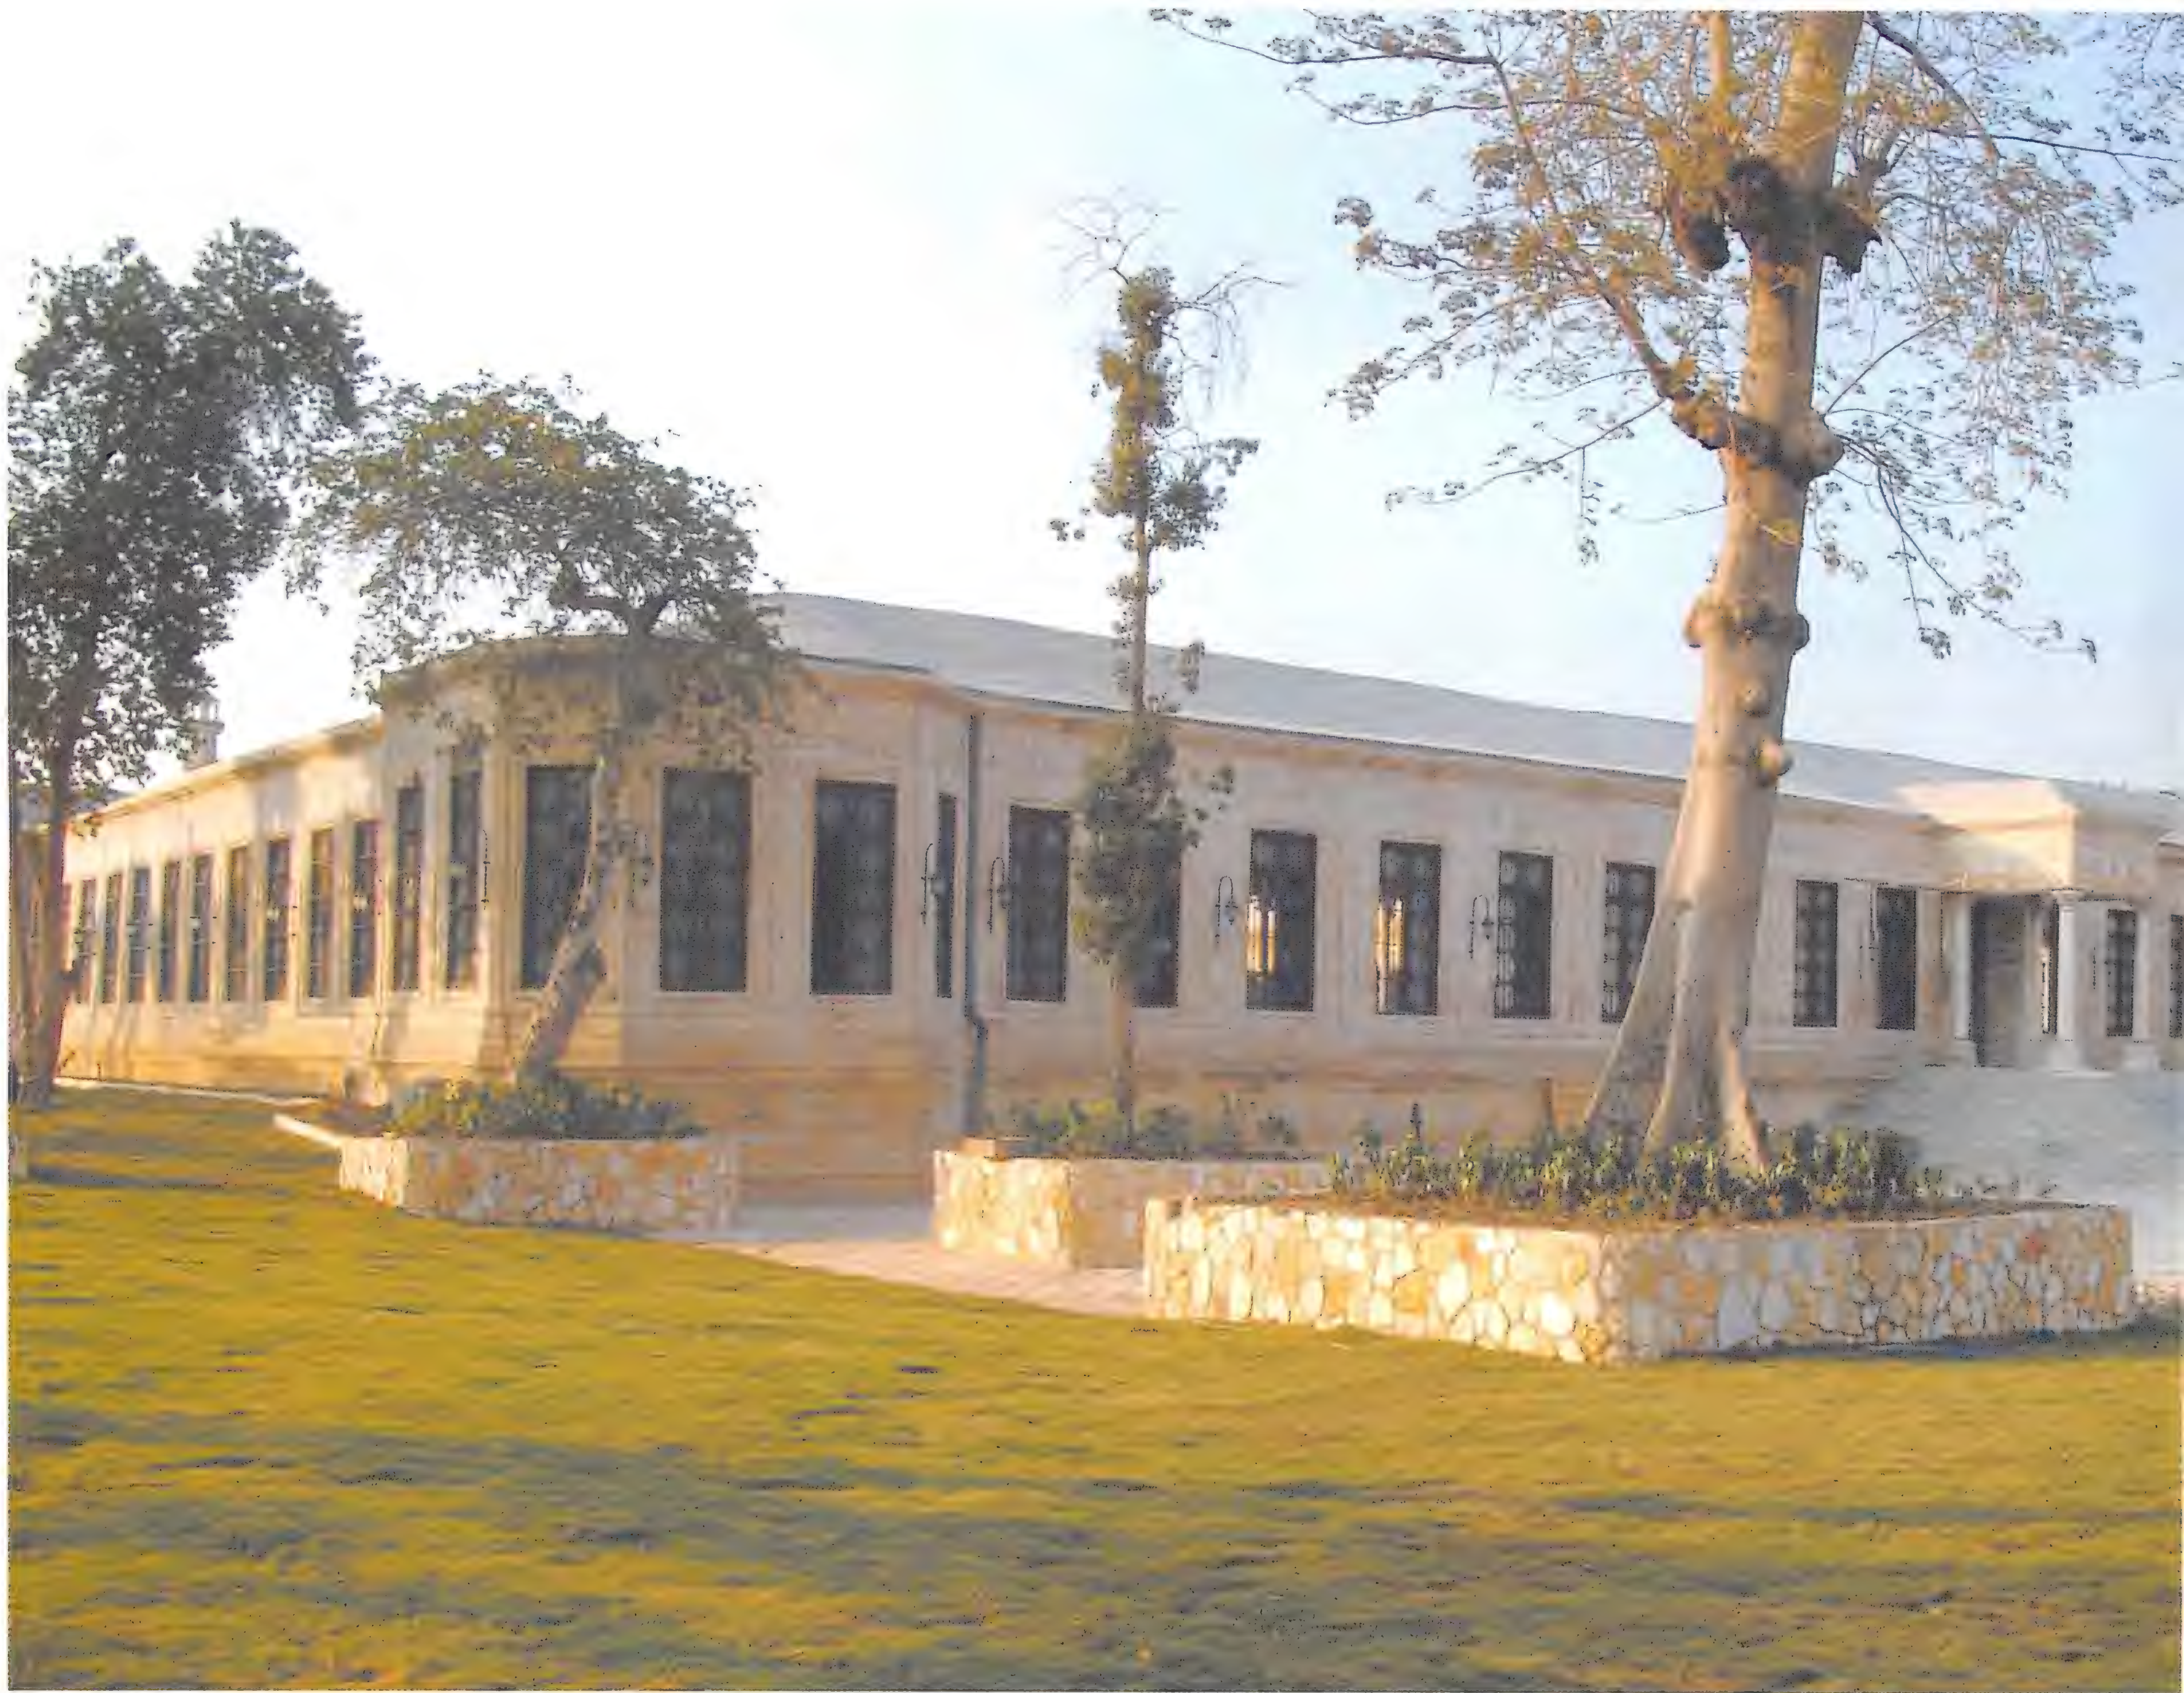
نماذج من مظاهر التلف للواجهات الحجرية

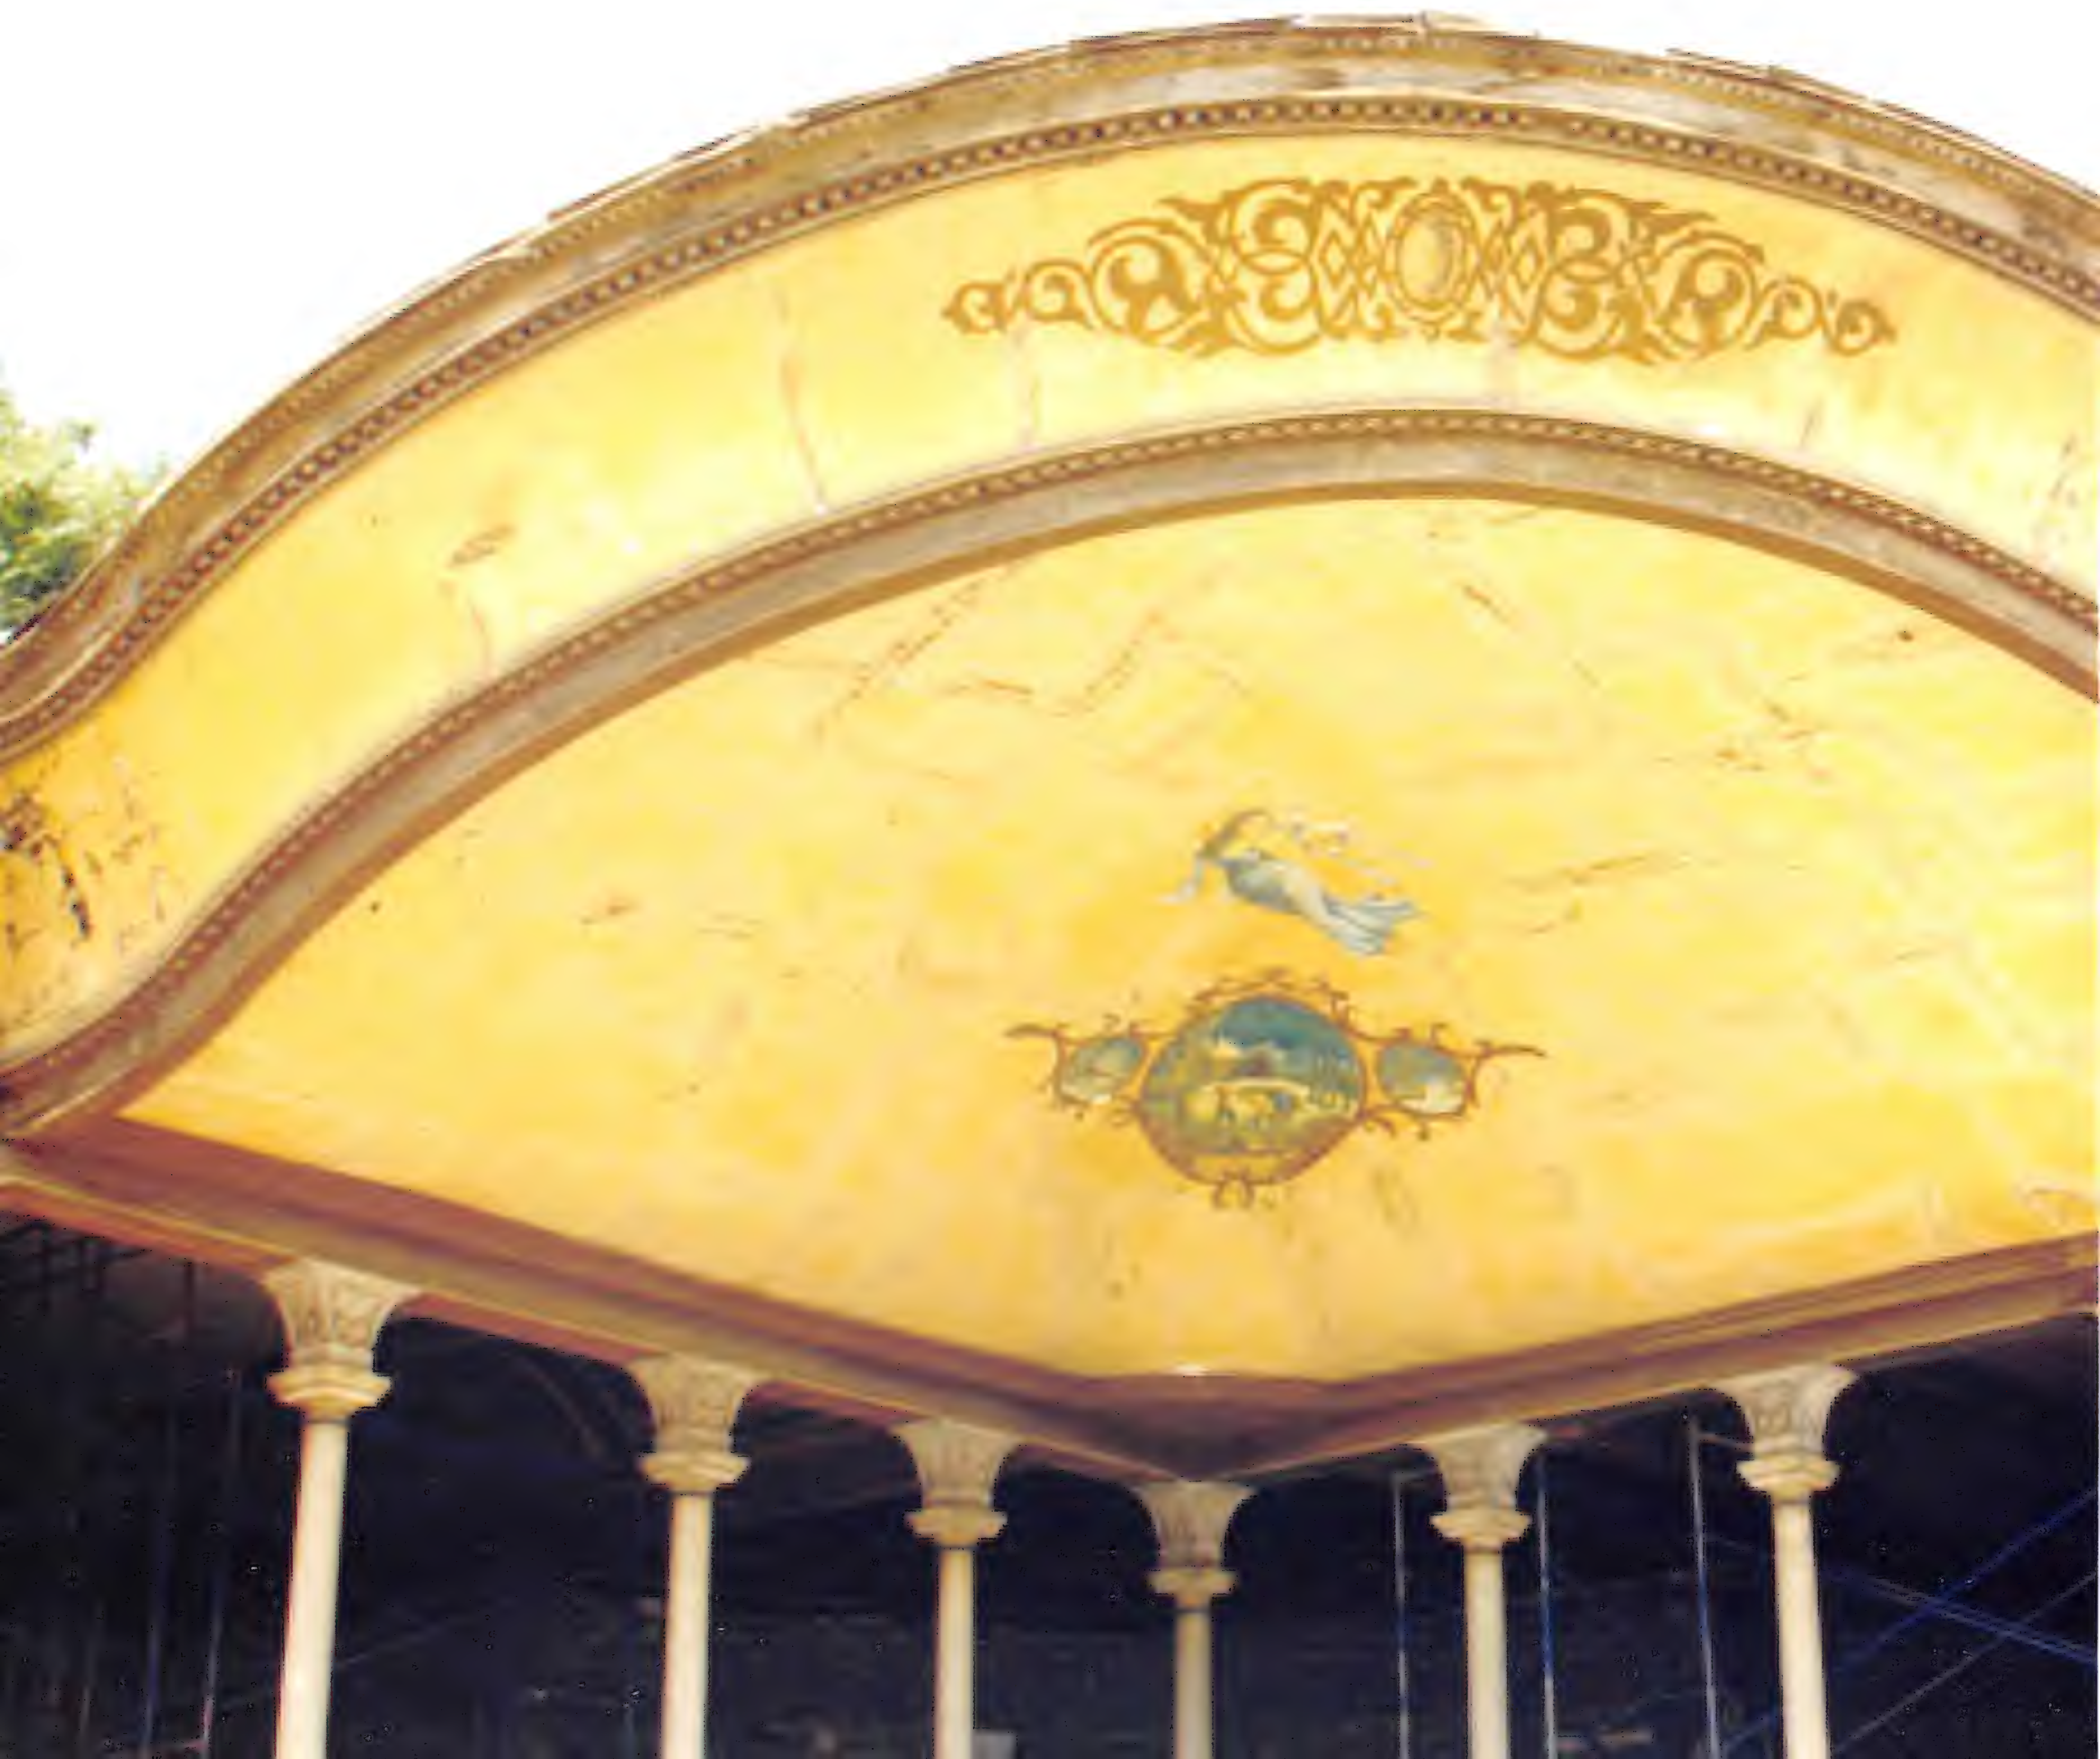
مظاهر تدهور الكرانيش المطلة على الفسقية

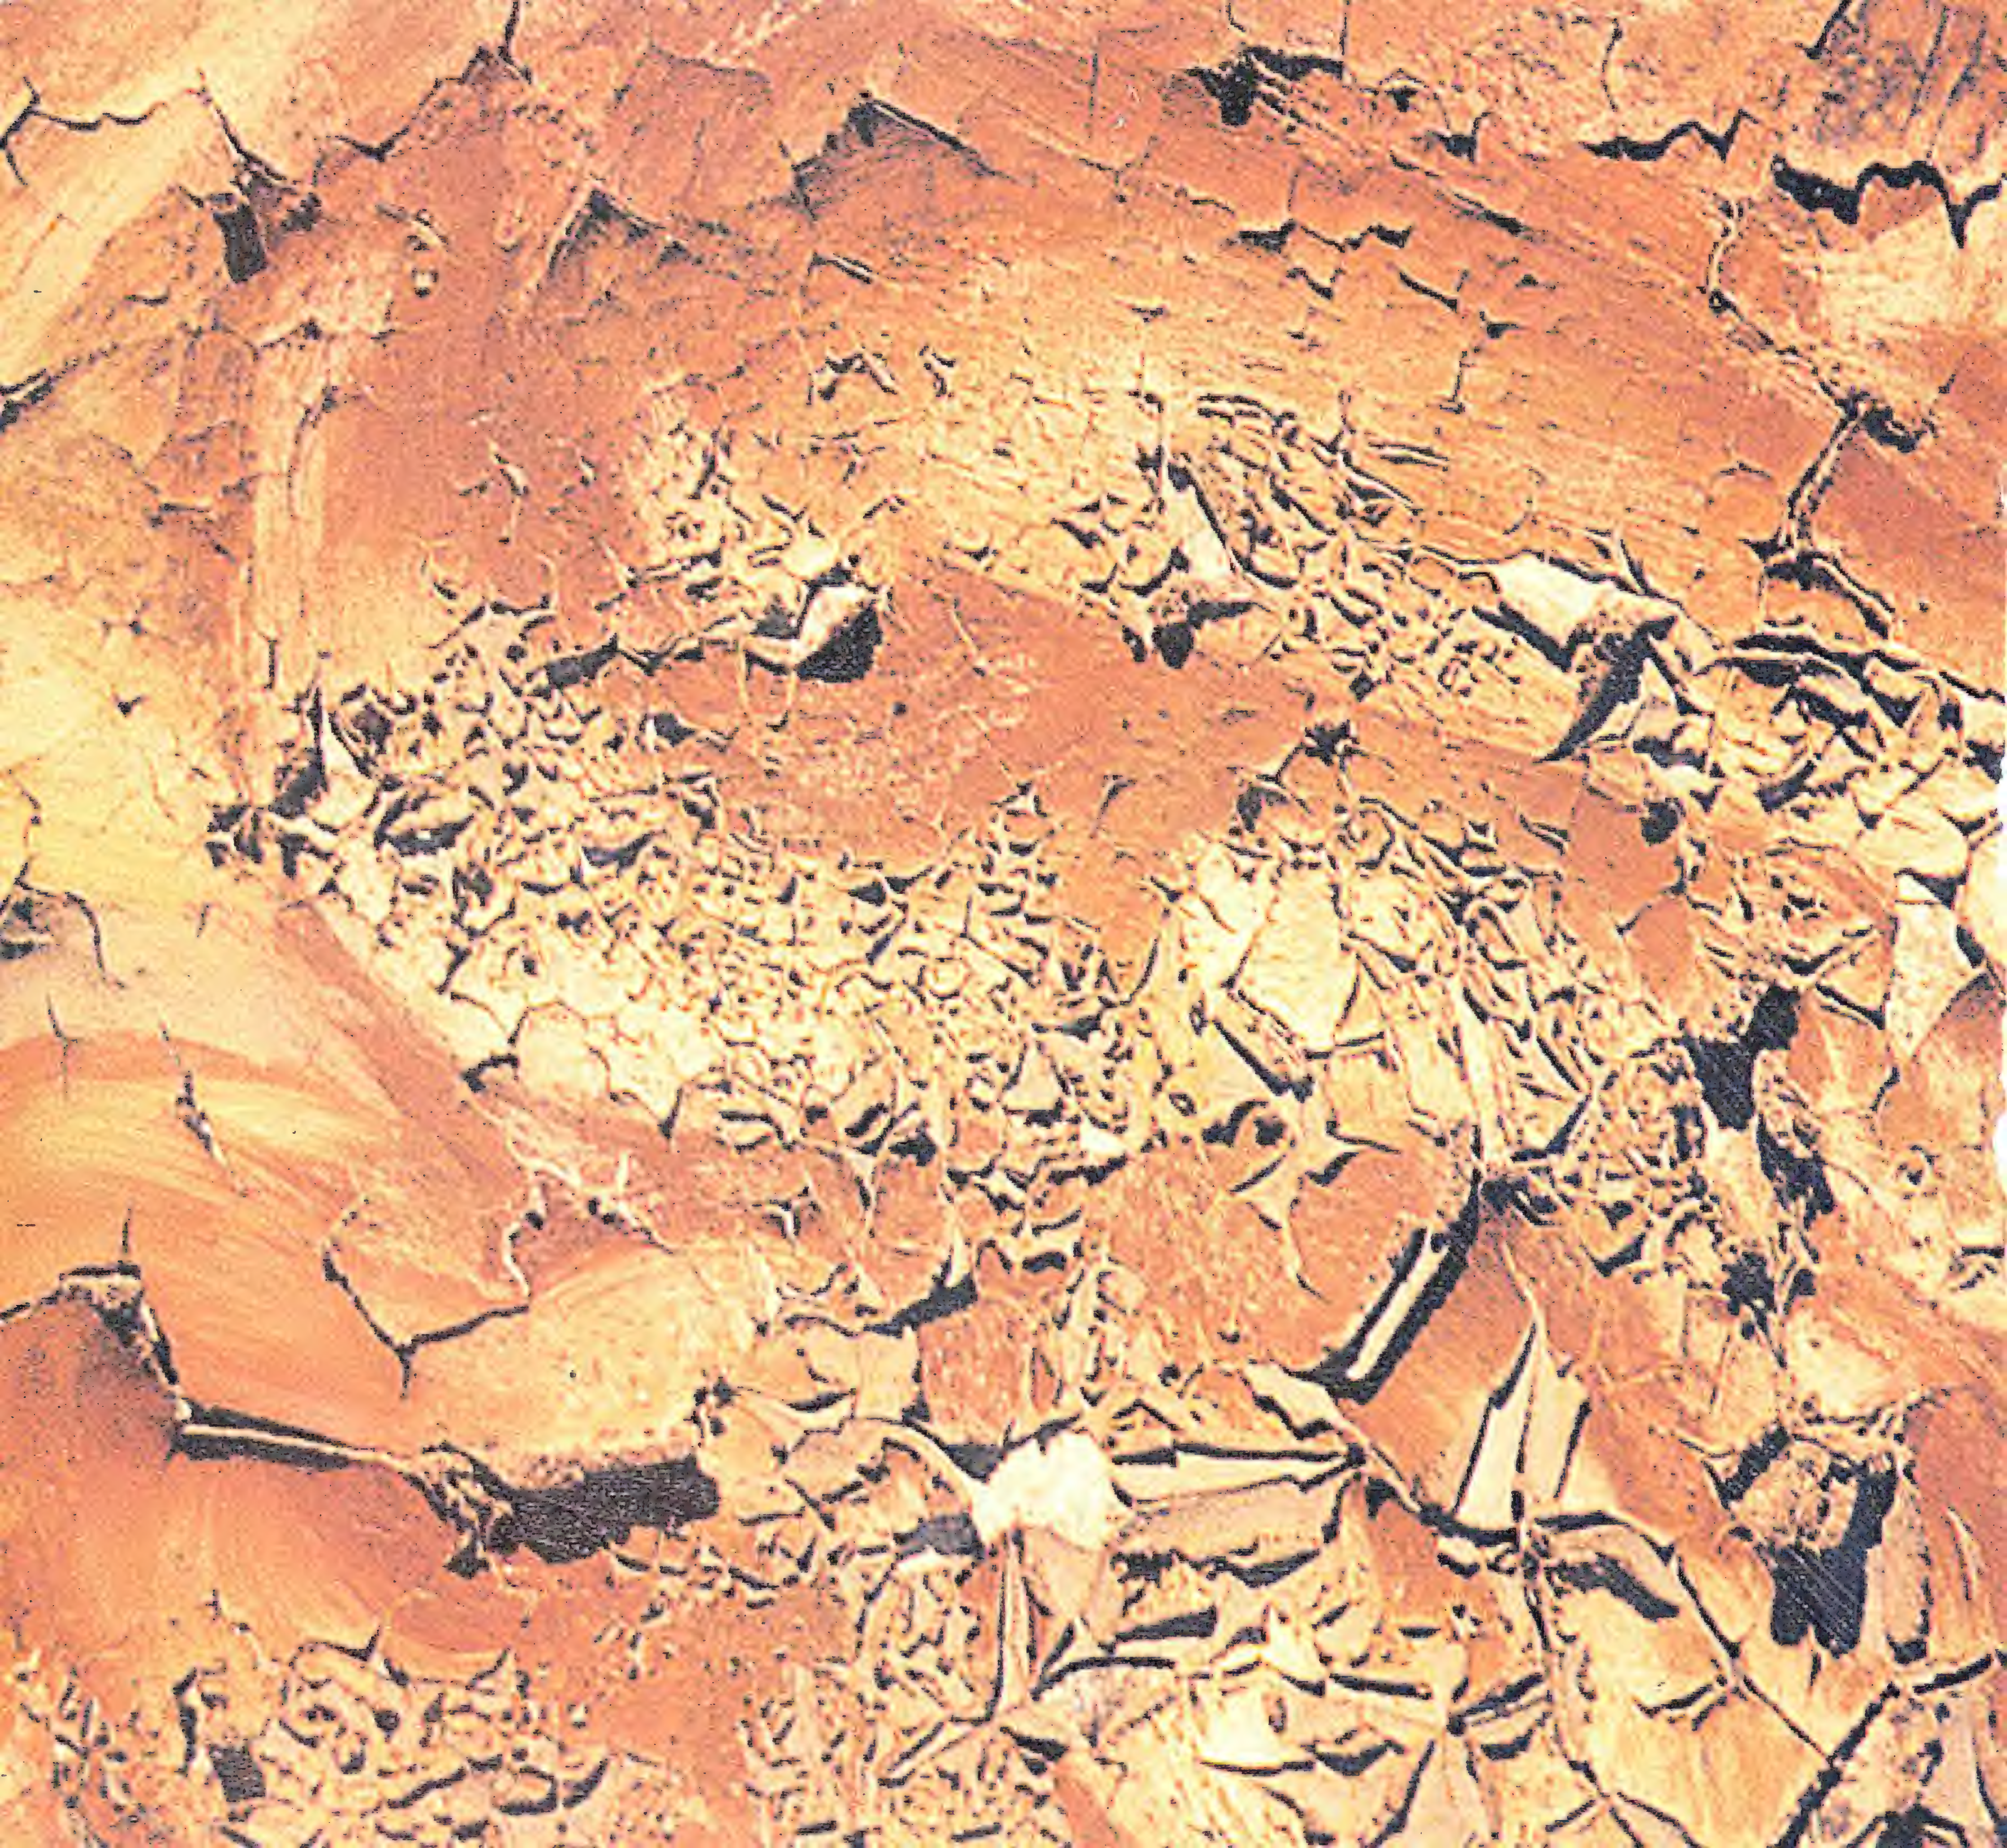
قشور لونية وألوان مفقودة
